Guía de Arquitectura
y Paisaje

An Architectural
and Landscape guide

San José-Sevilla 2010

Ofelia Sanou Alfaro
Coordinadora

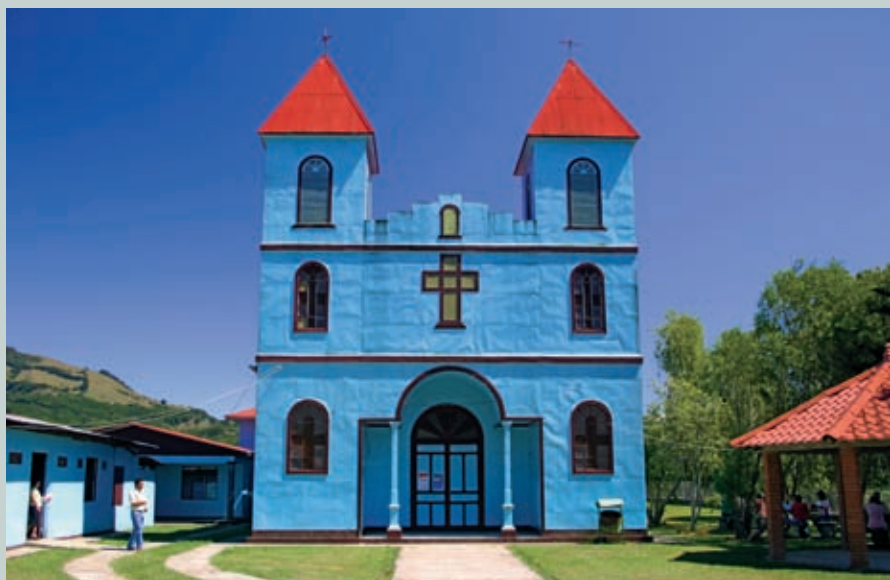
En la comunidad de San Antonio de Corralillo de Cartago –población ubicada en las faldas de la subcordillera–, los vecinos erigieron en los años 40 una particular iglesia que, como las otras, utiliza madera en su estructura y en su interior, y lámina de acero galvanizado liso en la parte externa. Semejante también a la ermita de Rosario y a la de Loma Larga, se distingue de ellas por su portada más ambiciosa, de dos niveles en altura y un tercero conformado por dos torretas de campanario de cubierta piramidal que flanquean un modestísimo frontón. El primer nivel de la portada presenta un pórtico remetido, con dos sencillas columnas que dan paso a un arco de medio punto, como los que rematan todas sus ventanas. El segundo nivel luce solamente una cruz que hace las veces de modesto vitral. Por todo lo dicho es más esbelta en el interior que

Iglesia de San Antonio,
Cartago.

the main façade (102.3). In San Antonio de Corralillo de Cartago – a small town situated in the foothills of the secondary mountain range – the citizens built their own church in the 1940s which, like the others in the region from the same period, has a wooden interior structure and smooth galvanised steel sheets on the exterior. However, it is distinguished from the chapels in Rosario and Loma Larga by its more ambitious façade, which comprises two main storeys plus a third storey composed of the two bell-towers with pyramidal roofs that flank an extremely modest pediment. The first level of the façade displays a recessed portico with two simple columns providing access to a semicircular arch, identical in shape to

the arches around the windows. The second level is adorned solely by a cross, which also serves as a modest stained-glass window. The interior proportions of this chapel are slenderer than in the other chapels cited, although the ground plan is very similar and the woodwork is identical. (102.4). Following a northeast route from Frailes, the visitor reaches San Cristóbal Norte de Desamparados, a farming and livestock community situated in a small valley. The size of the town contrasts with the sumptuous scale and slender proportions of the parish church, a building from 1944 distinguished by both its design and construction. Again, this church also combines handcrafted wooden details with metal technology.

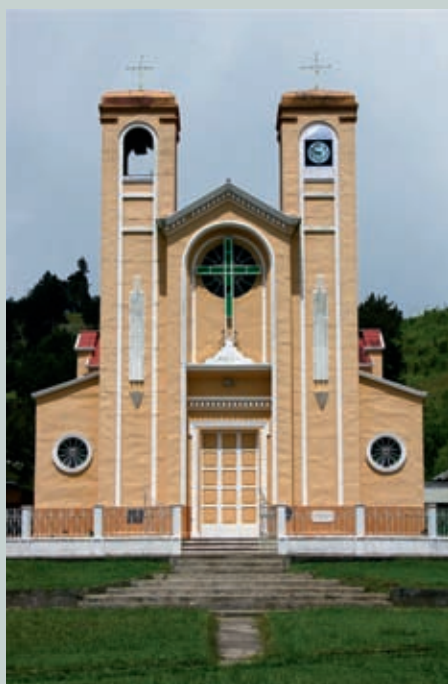
iglesia parroquial, edificio notable en su diseño y construcción que data de 1944. En este templo también se integra la artesanía de la madera con la tecnología del metal, material que probablemente fue importado, pues la apariencia ecléctica del templo evidencia en algunas decoraciones la presencia del *art decó*. El templo tiene tres naves longitudinales y dos cuerpos transversales posteriores, que hacen de sacristía y presbiterio. Posee al frente un pórtico de orden gigante que alberga la puerta principal y es rematado por un rosetón, mientras que las naves laterales reciben iluminación cenital proveniente de un clerestorio. En la fachada, las naves laterales se manifiestan apenas por dos óculos o linternillas, pero se destacan por dos torres que superan en altura al pórtico y sirven de campanarios. En el interior, de artesanía en madera y de diseño tendente al románico, detrás del altar mayor destaca el sagrario (*sanctasantorum*), el cual es una réplica en dorado de la portada del templo mismo (102.5).

Iglesia de San Cristóbal Norte, Desamparados.

Desviándose de Frailes rumbo al noreste se llega a San Cristóbal Norte de Desamparados, comunidad agrícola y ganadera situada en un pequeño valle. La dimensión de villa de la comunidad contrasta con la suntuosidad –por escala y esbeltez– de su

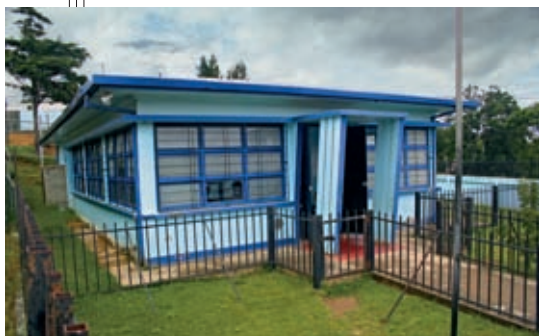
A pesar de su sencillez —pues se trata de un contenedor rectangular construido de concreto armado y bloques confinados—, la clínica posee la particularidad de que está diseñada con cierto aire de esa arquitectura moderna o de estilo internacional que se dio en el país a partir de los años 50. Pese a las limitaciones propias del medio, no renuncia a su disposición funcional respecto del clima tropical, con una cubierta simple a cuatro aguas y amplios aleros.

blocks – the clinic is unique in that its design denotes the flavour of the modern architecture or international style that became popular in the country in the 1950s. Albeit with the natural limitations of its environment, it adopts a functional layout in relation to the tropical climate, with a simple hipped roof and deep overhanging eaves. The building entrance is emphasised by a concrete slab that projects from the crown beam and rests on three simple, slender columns, slightly recessed in a diagonal direction. The large landscape windows, subdivided by wooden frames, also have concrete hoods, which on converging at the entrance repeat the diagonal disposition of the columns and lend a dynamic appearance

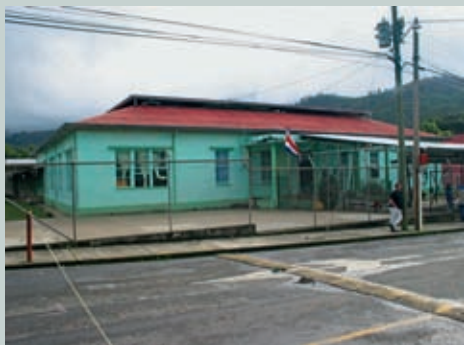
La escuela República de Bolivia es un edificio de construcción sólida de concreto armado y ladrillo confinado. En ella, Barrantes siguió uno de sus esquemas habituales de edificio simétrico a partir del pórtico de acceso, el cual es muy sencillo y de reminiscencias apenas neoclásicas que reflejan bien la difícil situación de la época. Las aulas, bien ventiladas e iluminadas, se disponen en U y dejan al centro un salón de actos y dos patios descubiertos y pavimentados, todo como dictaba la preceptiva sanitaria de la época. Esta escuela fue declarada Patrimonio en 1991.

Escuela República de Bolivia, José María Barrantes, 1941.

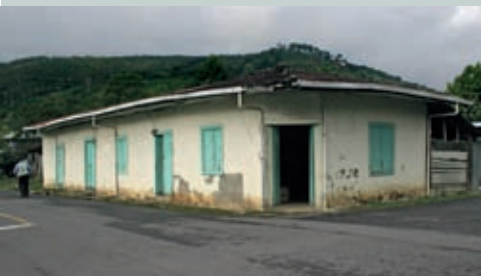
Vivienda de adobes.

También se destaca en este lugar una vivienda de adobes de principios del siglo XX. Originaria del Medio Oriente, la técnica del adobe o ladrillo de barro cocido al sol fue introducida en la América hispana por los colonizadores españoles desde el siglo XVI. Lo que la particulariza en la mayor parte de América –y en nuestro caso también– es su adaptación al medio ambiente natural y humano que los colonizadores encontraron en estas tierras. Esa adaptación hace de nuestra casa de adobes una manifestación verdaderamente mestiza, pues a la técnica hispánica se integran tradiciones constructivas provenientes de las culturas precolombinas.

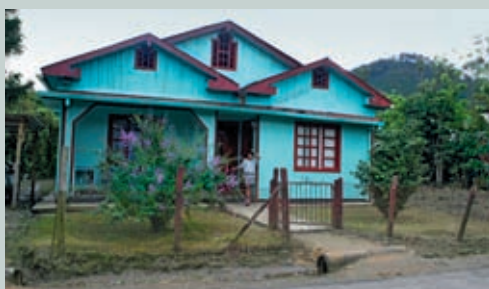
Un caso notable de ese tipo de casas se encuentra casi a la salida de la población, en el camino que conduce a Copey y a la carretera Interamericana. Presenta dos cuerpos frontales: uno correspondiente a un aposento y otro constituye el comedor. Cada cuerpo está techado con una cubierta independiente, de dos aguas hacia los lados, que se unen al centro en una canoa, debajo de la cual se ubica el acceso principal de la vivienda. La caída de esas dos cubiertas frontales se prolonga hacia arriba hasta juntarse en una cumbre central, con hastial que marca la ventana de un ático.

Vivienda vernácula.

Highway. It has two front sections: the one on the right corresponds to a bedroom and the one on the left to the dining room. Each section has its own roof, pitched at the side but merging at the centre to form a type of trough, beneath which is the main entrance to the dwelling. These two front roofs rise and meet at a central ridge, with a gable end comprising an attic window.

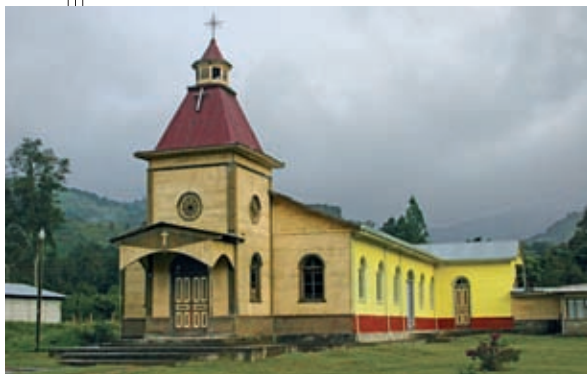
La ermita de Copey de Dota –también declarada Patrimonio Histórico-Arquitectónico– es una edificación sencilla que, como otras del área, fue construida con estructura de madera y forro exterior de chapa metálica. En el interior presenta un notable trabajo artesanal en tablilla de madera, el cual cubre los paños interiores y también separa sus tres naves con dos muy logradas arquerías de ese mismo material. De tipología eclesial clara, su nave central ostenta al frente una sencilla torreta de campanario de base cuadrangular y cubierta piramidal rematada por un campanil, el cual posee tres óculos o linternillas circulares y destaca sobre la cubierta a dos aguas. Posee, además, un modesto pórtico de arcos rebajados, mientras que en el resto del edificio las puertas y ventanas son de arco de medio punto. Dos sencillos cuerpos posteriores –más antiguos– que completan el contenedor y cumplen el papel de sacristía y confesionario, fueron construidos con madera rústica.

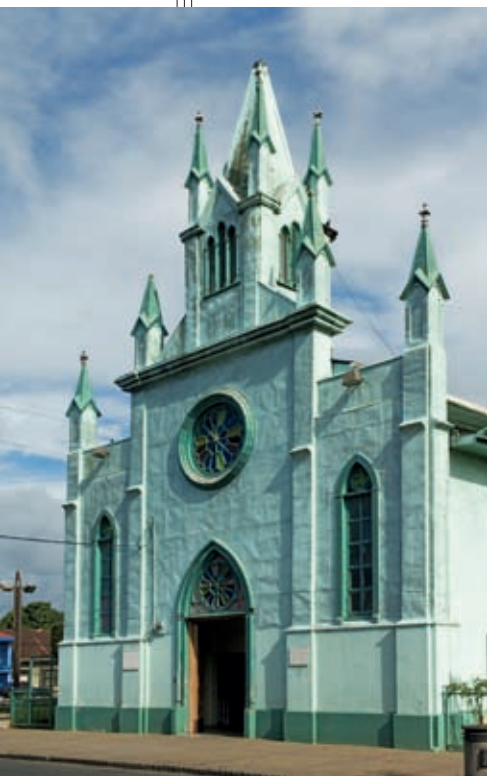
La capilla María Auxiliadora, neogótica, es el resultado de una restauración aplicada al oratorio ubicado junto al antiguo hospicio de huérfanos de Cartago. La primera capilla, construida a finales del siglo XIX, era de mampostería de ladrillo, estructura interna de madera y techo de teja. Las instalaciones del hospicio ocupaban una manzana, se organizaban alrededor de dos patios y tenían capacidad para alojar a 200 huérfanos. En la construcción del oratorio, de estilo neogótico, se siguieron las pautas que habían sido dictadas por el padre jesuita Santiago Páramo para construir la antigua iglesia de San Nicolás. El terremoto de Santa Mónica, del 4 de mayo de 1910, destruyó las paredes exteriores de la capilla y el resto de las instalaciones del hospicio. La restauración de la capilla actual conserva la estructura y la apariencia de la nave de la primera, pero no así su exterior, el cual, si bien conserva su aspecto original, fue levantado con otros materiales

—madera y forro metálico— con el fin de que resistiera los terremotos. El hospicio y sus instalaciones adyacentes han desaparecido. En su lugar se construyó una amplia plaza deportiva, de estilo contemporáneo.

an interior structure of wood and a tiled roof. The orphanage occupied an entire block and was organised around two courtyards, with a capacity for 200 orphans. The construction of the Neo-Gothic oratory adopted the guidelines that had been laid down by the Jesuit priest Santiago Páramo for the construction of the old Church of St Nicholas. On 4 May 1910, the earthquake destroyed the external walls of the chapel and the remaining orphanage facilities. The restoration of the present-day chapel respected the structure and appearance of the original nave but altered the exterior, which despite displaying the same appearance was nevertheless rebuilt with different, more earthquake-resistant materials, namely wood with a metal lining. The adjacent orphanage facilities have since disappeared,

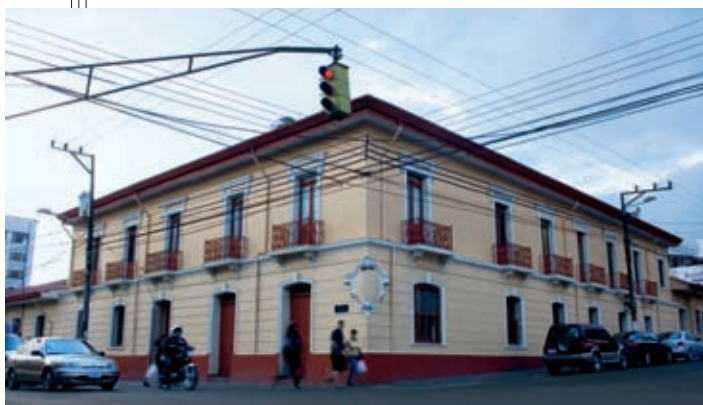
En su expresión formal el edificio está influenciado por el neoclásico francés, y por su suntuosidad constituye una excepción en la arquitectura urbana cartaginesa. En su construcción mixta intervinieron el calicanto, la tela metálica y la madera, así como detalles decorativos de granito labrado. Sus pisos, cielos y paredes de tablilla fueron dispuestos con un alto sentido decorativo. Los materiales de construcción eran sumamente novedosos en aquel tiempo, sobre todo porque la ciudad decimonónica había sido edificada con adobe y calicanto. La Casa Pirie hace gala de su fortaleza antisísmica con sus paredes de calicanto de 70 cm de espesor. El inmueble, de dos pisos, presenta un claustro central cerrado por trabajo de herrería y columnatas, y a la vez rodeado por dos corredores, uno inferior y otro superior. Dentro de la simetría de sus fachadas sobresalen las forjas de los balcones.

ironwork rails and columns, with a gallery on both levels. The façades are symmetrical and enhanced by wrought-iron balconies. Now over a hundred years old, the building survived the earthquake of 1910. Prior to the earthquake, all the façades were clad with white marble. The pavements alongside the building, based on carved granite slabs, are the best preserved in the entire city. The building gained national heritage status in 1985.

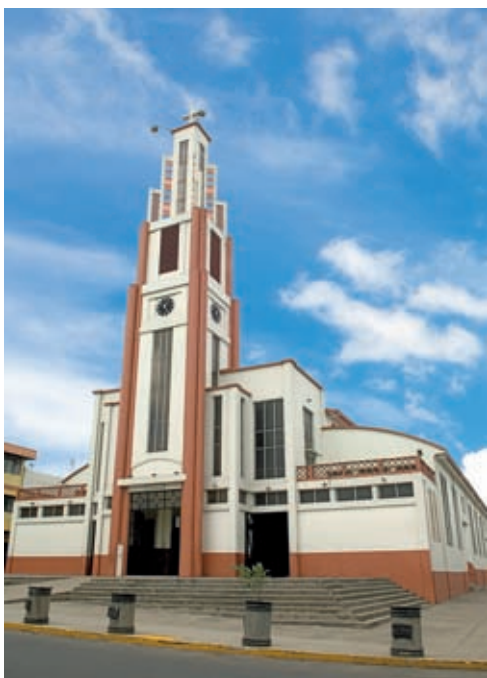
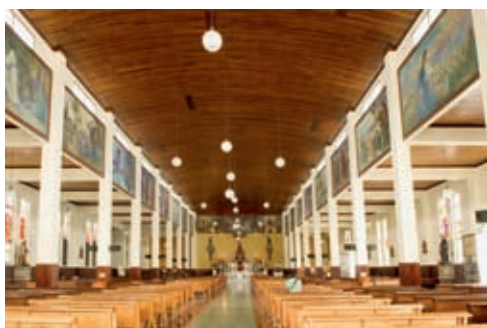
111. Cathedral of Our Lady of El Carmen

El nuevo templo está fundado en un rectángulo de 28,10 × 68,70 m. Toda la estructura es de concreto reforzado y los paños de las paredes son de ladrillo de barro con repellos de arena, cemento y cal. La masa volumétrica, de proporciones monumentales, ofrece una solución de tres naves: una principal y dos secundarias. La nave principal está guamecida por 18 columnas, las cuales se elevan a más de 12 m y soportan la estructura del techo. Esta se halla rematada por una bóveda de madera de *crístobal*, con una suave y sobria curvatura. La fachada principal exhibe tres puertas que coinciden con las naves. En la parte alta de las paredes internas se observan veinticuatro pinturas de temas bíblicos del italiano José Claró. El inmueble ha sido intervenido en los últimos años. El zócalo interior de madera y los globos que penden de la bóveda no corresponden al diseño original de Barrantes.

plinth and the globes hanging from the vaulted roof were not in the original design by Barrantes. The solid cathedral tower rises austere to a height of approximately 35 metres, serving as an imposing landmark in the city. The exquisite floors with their resistant banding were the most modern of their time: marble and ochre stones in pink, yellow, green and grey, all forming geometric patterns, with each panel and colour delimited by strips of bronze. The long narrow windows have been replaced by a series of stained glass windows depicting the city's ecclesiastical history. The main and lateral altars, the pulpit and the chancel are all sculpted in Carrara marble. The cathedral also boasts a rich repertoire of sacred images. The image of Our Lady of El Carmen is a magnificent burnished

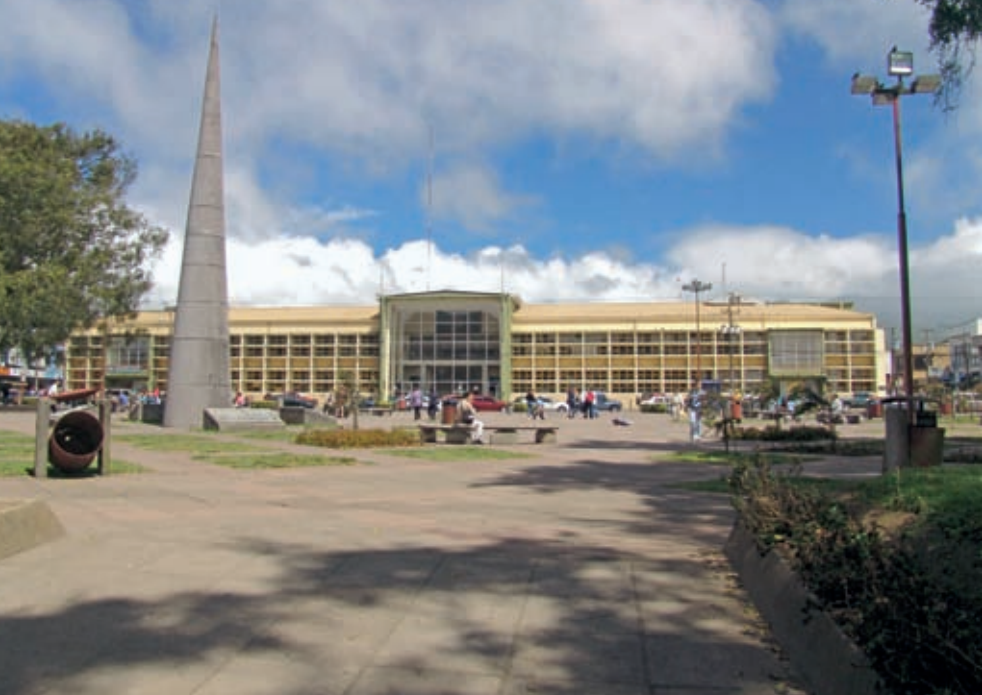
El edificio tiene tres cuerpos que fueron construidos independientemente: uno principal, hacia el centro, y dos laterales, hacia los costados. Toda la estructura descansa sobre vigas de concreto reforzado, varilla de media pulgada y ladrillo. El sencillo lenguaje utilizado en la disposición interna redefine el valor del espacio interior en las áreas urbanas. Los amplios pasillos que comunican todo el edificio se desprenden del vestíbulo principal y sirven a las dos plantas que constituyen la estructura interna del inmueble. Las escaleras que arrancan del vestíbulo conducen al salón de sesiones, remozado en su totalidad con finas maderas del país.

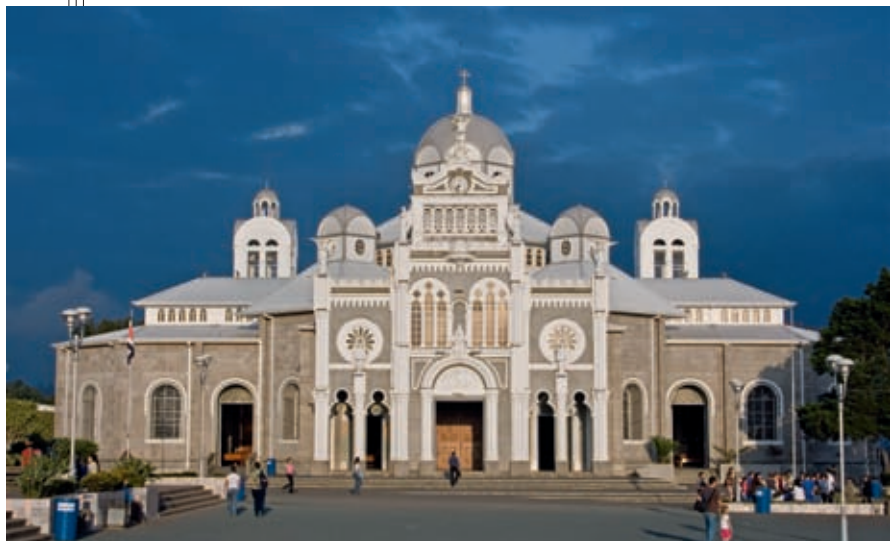
En el sitio en donde se halla la basílica se han construido varios templos. El terremoto de 1910 destruyó el de origen republicano, que había sido reconstruido después del sismo de 1841. Para levantar el actual templo la junta edificadora abrió un concurso, en el cual se presentaron cuatro proyectos.

El inmueble es de estilo historicista y ecléctico, en el que predomina el bizantino. La planta, de doble crucero, le da sentido de espacio centralizado. El proyecto original contempló la construcción de dos cúpulas octogonales, una sobre el presbiterio y otra

eclectic style, in which the Byzantine aesthetic is the dominant note. The ground plan, which has a double crossing, confers a special meaning on the centralised space. The original project contemplated the construction of two octagonal domes, one over the chancel and another over the crossing. Modifications during the building process resulted in a larger dome over the crossing and generated a 15-metre space. This dome rests on a pyramid-shaped trunk supported by eight columns that stand 50 feet high. A series of light effects produced by the perforations in the central dome and the surrounding walls create a sacred atmosphere inside the church and recall the qualities of the Byzantine aesthetic. The ceilings are made of wood and the walls of metal sheets with a

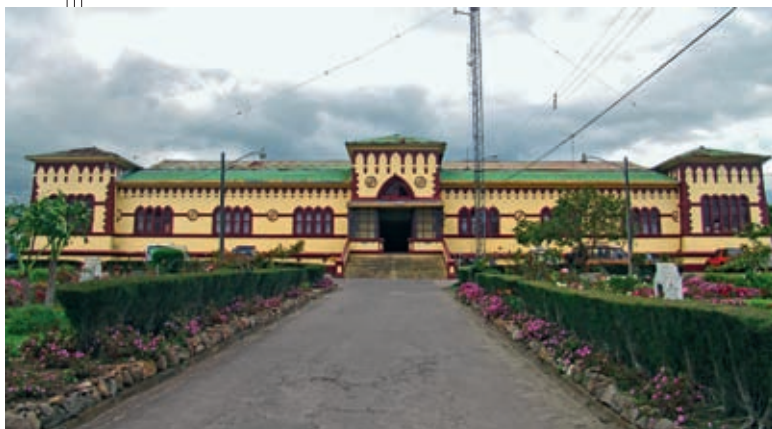
En el siglo XIX y a principios del XX, el Estado costarricense creó un ejército permanente sostenido con los recursos de las exportaciones de café. Se construyeron cuarteles militares en la capital y en las cabeceras de las provincias. El primer cuartel de Cartago, construido durante el Gobierno de Jesús Jiménez, era de corte renacentista. Debido a que el terremoto de 1910 lo destruyó, en el mismo lugar fue construido un nuevo cuartel, esta vez de

government of Jesús Jiménez, adopted a Renaissance style. Destroyed in the earthquake of 1910, they were replaced by a new building on the same site, this time in the Neo-Gothic style, with its layout based on the foundations of the former barracks. Reinforced concrete was used to withstand the earthquakes. The Neo-Gothic style of the façade is defined by the use of arched doors and windows. However, rows of multifoil festoons, in the fashion of Romanesque friezes, define the edges of the rectangular volumes. Two symmetrical towers situated at both ends of the façade, together with a tower that defines the building entrance, create the impression of a fortress. In 1917, the building played an important role in the armed uprising staged by the Tinoco brothers to depose the

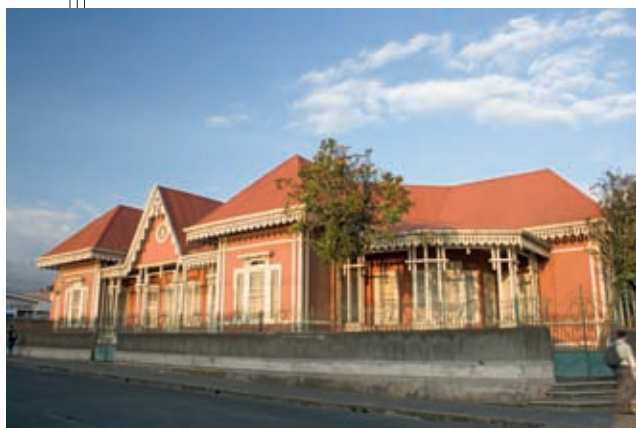
Ubicada a escasos 200 m de la plaza Mayor de la ciudad de Cartago, la casa Jiménez Sancho desafía desde su emplazamiento el paso del tiempo. Su imponente mole, en un solar entero, testimonia la reedificación de la ciudad después del terremoto del 4 de mayo de 1910. A finales del siglo XIX, el doctor José María Jiménez y su esposa, doña Micaela Sancho Oreamuno, ambos de familias principales, eran los propietarios del inmueble. La casa de adobes fue destruida por el terremoto de 1910, y doña Micaela, ya viuda para entonces, resolvió adquirir en Italia, y mediante catálogo, la casa que albergaría a su familia.

En este inmueble, el adobe, el bahareque y el calicanto con que se habían construido las casas de la ciudad decimonónica fueron sustituidos por la madera, el hierro y la lámina de metal troquelada y decorada. Los nuevos materiales constructivos auguraban el advenimiento de la modernidad en la pequeña urbe. El resultado fue una casa victoriana de formas arquitectónicas sumamente versátiles, que rompía con los patrones impuestos a la reedificación de la ciudad. Con un novedoso y liviano sistema constructivo –basado en un esqueleto de madera forrado por ambos lados con láminas decorativas de metal–, guarecida por muros y un sobrio trabajo de herrería, con sus fachadas simétricas y un elegante torreón –hoy desaparecido–, la antigua casa se convirtió en emblema de la ciudad.

and masonry that had traditionally been used in the 19th-century city were replaced by wood, iron and metal sheets, embossed and decorated. These new building materials announced the advent of modernity in the small city. The result was a Victorian-style building system with exceptionally versatile architectural forms that marked a departure from the codes otherwise adopted in the reconstruction of the city. By virtue of its novel and extremely light building system, based on a wooden skeleton framework lined on both sides with decorative sheets of metal, its protective walls and modest ironwork, plus its symmetrical façades and elegant tower (the latter since demolished), the old house became a landmark in the city. The harmonious architecture of this building reads as a musical scale. Each room

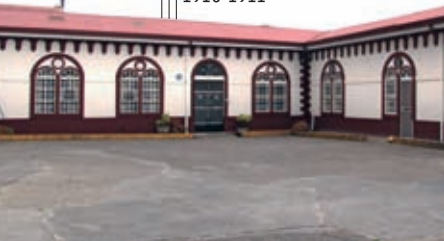
A 200 m de la plaza Mayor se ubican la iglesia, el convento y la plaza Menor de San Francisco. El estilo románico era el preponderante, tanto en la iglesia como en el convento, pero ambos fueron reedificados poco tiempo después del terremoto de 1910. Ambos inmuebles ofrecían un conjunto de gran belleza arquitectónica pero, al desaparecer la iglesia,

el convento sufrió una degradación, agudizada por el enorme contraste ofrecido por el tamaño y el volumen del nuevo templo. Del convento se observan la entrada y la fachada principal. La fachada lateral sur y la fachada posterior son, por lo demás, intrascendentes. El sistema constructivo es mixto, con énfasis en materiales que se consideraban resistentes al embate de los terremotos. Fue utilizado el bahareque y se construyeron paredes con alma de madera y revestimiento de metal, sobre todo en las fachadas posteriores y la lateral. Las maderas fueron donadas por un piadoso benefactor de apellido Gurdíán, quien hizo entrar a la ciudad de Cartago 200 yuntas de bueyes con maderas procedentes de sus fincas, ubicadas en las laderas de los volcanes Irazú y Turrialba.

Situated some two hundred metres from the Main Square lie the church, monastery and the Square of St Francis Minor. The predominant style in both the church and monastery was originally Romanesque, but both edifices were rebuilt soon after the earthquake of 1910. The two buildings represented handsome architectural unity, but when the church disappeared, the monastery entered a state of decay, exacerbated by the enormous contrast in size and volume with the new church. The

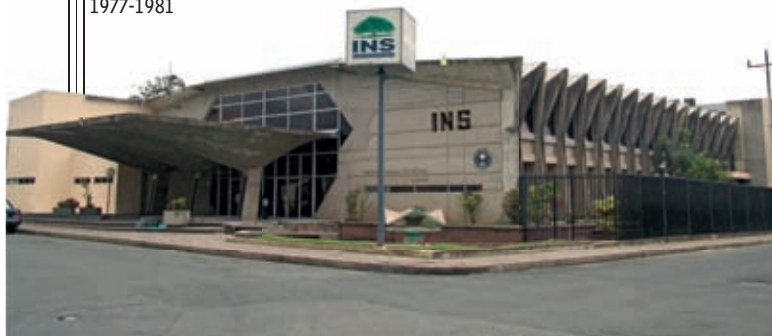
El edificio del Instituto Nacional de Seguros en Cartago es uno de los pocos construidos en el país con estructuras paraboloides hiperbólicas. Su característica principal es que dicho sistema constituye una unidad plástico-constructiva. Se concibió como un espacio continuo que fluye desde un patio central cerrado y presenta un claristorio en la parte superior. Este espacio, a su vez, está confinado por superficies de doble curvatura, apoyadas sobre un mínimo de elementos soportantes. La mayoría de los soportes actúan como parasoles de las fachadas oriente y poniente. El área de construcción es de 3.200 m², de los cuales 1.960 son de área techada. El edificio es de concreto aparente. Durante su construcción se combinó el método de prefabricación en planta industrial sobre encofrado metálico, con el de colado en sitio sobre encofrados de madera. La superficie de estos últimos es estriada, con el fin de evidenciar la cualidad de línea recta de su generatriz. Fue el primer edificio contemporáneo tomado en consideración para incorporarlo al Patrimonio Histórico-Arquitectónico de Costa Rica. Dicha declaratoria se realizó en el año 2002.

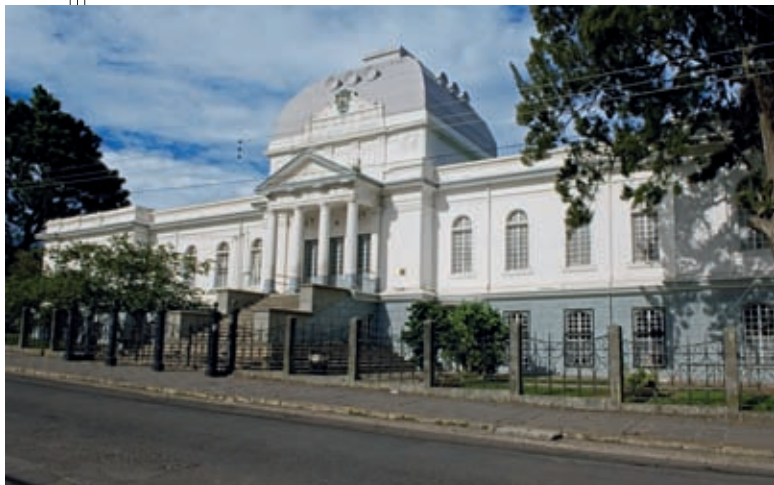
La fundación del colegio San Luis Gonzaga—santo patrono de los estudiantes católicos—se decretó en 1842. En 1869 su administración estuvo a cargo del gobierno municipal, y de 1876 a 1884 fue dirigido por padres jesuitas. El primer edificio, de estilo neoclásico, fue diseñado por Francisco Kurtze y construido entre 1849 y 1856. Se ubicaba en el lugar que ocupó después el bazar San Luis. Fue demolido después del terremoto de 1910.

El actual edificio ocupa un lugar preponderante y céntrico en la ciudad de Cartago, en el terreno—toda una manzana—que ocupó el palacio de la Paz Centroamericana, destruido también por el terremoto de 1910. Su construcción se realizó bajo la modalidad de administración por contrato.

The College of St Luis Gonzaga, patron saint of Catholic students, was founded in 1842. In 1869 it was run by the city council, and from 1876 to 1884 by the Jesuits. The first building, a Neoclassical edifice, was designed by Francisco Kurtze and built between 1849 and 1856 on the site formerly occupied by the St Louis Bazaar. It was demolished following the earthquake of 1910. The current building occupies an imposing location on an entire block in the city centre, the site of the former Central American Palace of Peace, also destroyed by the earthquake of 1910. The college contains a main wing with a Roman-style portico and a dome inspired by the French architecture of the 19th century.

It also displays a Neo-Baroque style inspired by French academicism, as can be observed in various elements such as the symmetrical façade, the relative importance of the central wing, the angular volumes at the corners and the imitation stone cladding of the base. In April 1989, the building earned historical-architectural heritage status. The museum inside holds important relics and artworks from the colonial period and the 19th century.

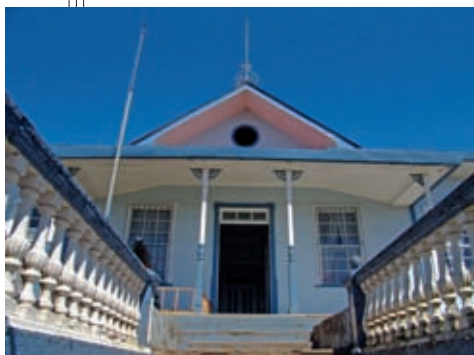
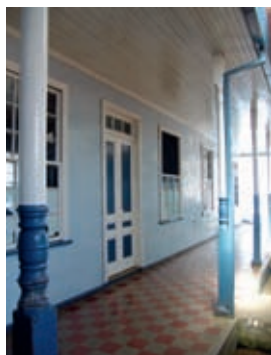
Tierra Blanca es un próspero poblado agrícola dedicado al cultivo de hortalizas y plantas ornamentales ubicado en las faldas del volcán Irazú. Está ubicado sobre una colina, por lo que su desarrollo se da en pendiente, calle abajo, hasta encontrar la ruta que une la ciudad de Cartago con el volcán Irazú. Esta tierra fue ocupada por la tribu indígena iztarrú y fue parte de las tierras ejidales de Cot, pueblo vecino asentado en un valle pequeño, fundado en el período colonial como pueblo de doctrina. La escuela, ubicada a un costado de la plaza central, se encuentra emplazada en un predio alto rodeado por un podio decorado y abalaustrado que define el contorno del solar de la escuela.

El inmueble fue declarado de Interés Histórico-Arquitectónico en 1997, por ser una de la últimas escuelas rurales construidas de madera, correspondientes a una tipología de arquitectura de estilo caribeño victoriano.

Tierra Blanca is a prosperous farming town famous for the cultivation of fruit, vegetables and ornamental plants, situated in the foothills of the Mount Irazú. Being located on a hill, it slopes down to the road between Cartago and

Mount Irazú. This area was originally occupied by the indigenous Iztaru tribe and formed part of the cooperative land of Cot, a neighbouring town situated in a small valley and founded during the colonial period as a converted Indian village. The school is located on one side of the central square, above which it stands, surrounded by an ornate and balustraded podium that defines the contours of the school plot. The building gained heritage status in 1997 as one of the last rural schools built of wood in the Victorian-Caribbean style.

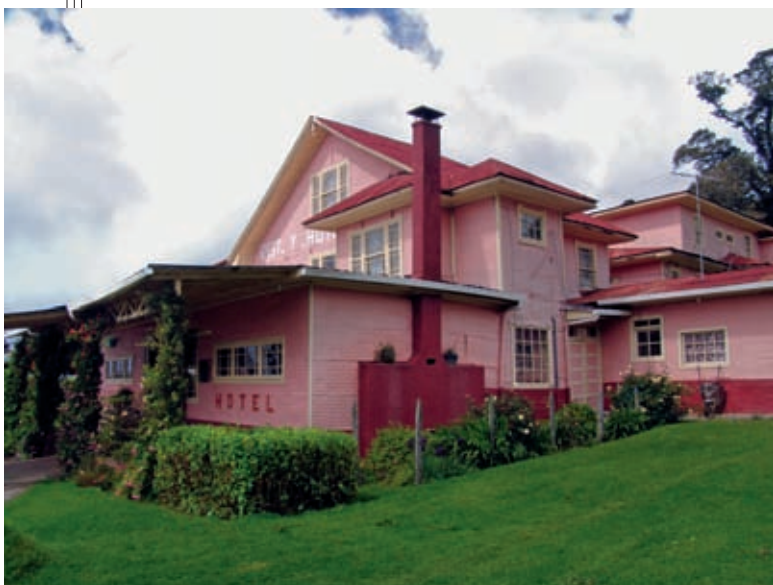
El actual hotel Gestoria fue construido originalmente como la casa de habitación del ingeniero Emilio Robert Bruca, a principios de la década de 1920. En sus 20 habitaciones él pensaba alojar a sus numerosos hijos, aun cuando estos fundaran nuevas familias. Algunos de sus hijos estudiaron en el extranjero y allá radicaron, por lo que Emilio no vio cumplido su sueño. Así fue como esa enorme casa se constituyó en el primer hotel de montaña del país: el hotel Robert. Ubicado a escasos 12 km del volcán Irazú, se convirtió en un atractivo turístico. Para ningún visitante del coloso podría pasar inadvertida su enorme estructura, de casi 3.000 m² de extensión.

En su arquitectura, la edificación acusa la influencia del victoriano tardío, resuelto con profusión de elementos vernáculos. El sistema constructivo, en general, muestra el uso de estructuras de madera recubiertas con chapas de metal troqueladas y decoradas. Estas chapas, de procedencia europea, estuvieron muy en boga como recurso decorativo entre 1910 y 1940. El inmueble ha sido intervenido, pero en su conjunto guarda las líneas principales del diseño original. Sin proponérselo en un primer momento,

was clad externally with sheets of metal. In the main rooms, the carved wood and ornate ceilings are reminiscent of the *Belle Époque*. Some scholars have also found Victorian-style details, such as the dimensions of the building and the decorative repertoire. With its 19 rooms, tower and variously sloping roofs, not to mention the gardens, the house offers a balanced ground plan with a gross surface area of approximately 700 square metres.

they had formed their own families. As several of his offspring studied abroad and settled there, Don Emilio never saw his dream fulfilled, and the enormous house therefore became the first mountain hotel in the country, known as the Robert Hotel. Situated just 12 km from Mount Irazú, it soon became a tourist attraction as none of the visitors to the volcano could fail to notice its vast structure, covering a surface area of close on 3,000 square metres. In its architecture, the building denotes the influence of the late Victorian style, resolved with a profusion of vernacular elements. In general, the building system is based on wooden structures clad with metal sheets embossed and decorated. These sheets, imported from Europe, became very fashionable as decorative devices between 1910 and 1940.

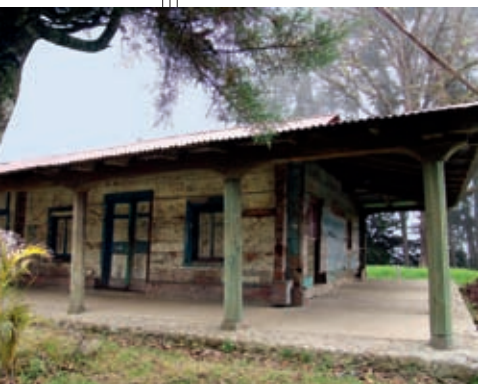
Esta hermosa casa, de una sola planta de 13 x 7 m, fue construida por Narciso Masís, pionero de la región. Resuelta en su totalidad con vigas cuadradas de 40 x 100 cm modeladas con hacha y garlopa, esta edificación es un buen ejemplo de la arquitectura de montaña destinada a proteger a sus ocupantes de las inclemencias del tiempo y de la humedad.

pioneer in the region. Resolved entirely with square-plan 40 x100-cm beams, modelled with an axe and jack plane, this building is a fine example of mountain architecture designed to protect its occupants from harsh weather conditions and the humidity. The main façade is symmetrical with two large box-shaped windows. The door and windows are all of the double-leaf variety and unglazed, in keeping with the country tradition in the late colonial period. The main door has a box-shaped opening. Wide verandahs line the main and south façades. The roof projects over these same two façades. The projections rest on small wooden «chains», anchored to strong square-plan wooden columns. In the spaces where tie-beams have not been used, these have been replaced by

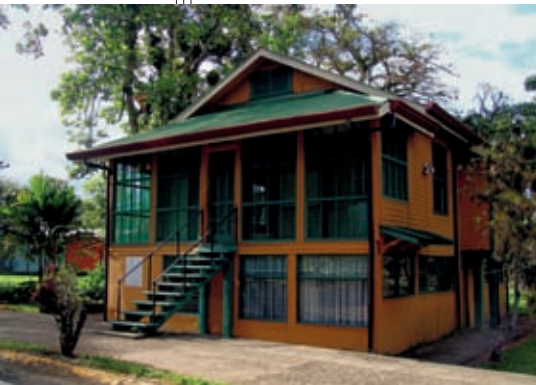
Esta casona responde al modelo impuesto por la compañía bananera en sus edificios, cuya característica principal es la presencia de elementos arquitectónicos que se utilizan para controlar el clima. Está levantada sobre pilotes. Es de una planta, con cubierta de tipo holandés, la cual permite ventilar la cámara superior, entre la cubierta y el cielo raso, y, a la vez, proveer

al edificio de aleros en todo su alrededor. Otra de sus características es que presenta grandes ventanales. La protección contra mosquitos se logra mediante una malla de cedazo, y el control del viento y de la luz por medio de celosías de madera.

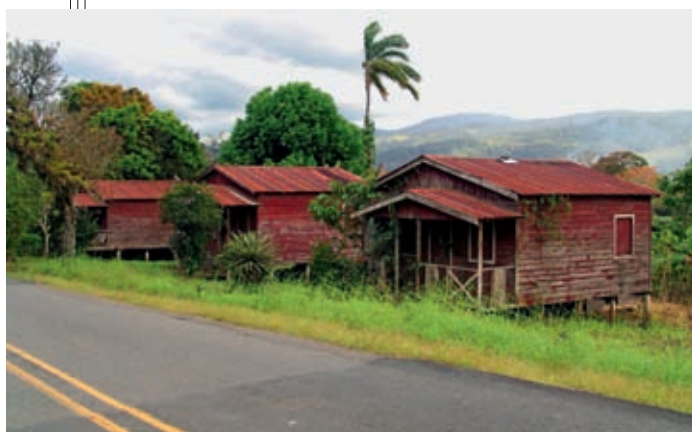
Las casas de los trabajadores de Eslabón son similares a las construidas en general en las haciendas de la región Turrialba-Reventazón. Para construirlas sirvieron de modelo los palenques indígenas, lo mismo que las casas diseñadas para el proyecto de saneamiento de Limón y las que construía el ferrocarril para sus empleados. Posteriormente, en la década de 1920, con base en una primera experiencia vivida tanto en nuestro país como en la zona del Canal de Panamá y en otros países del Caribe, las compañías bananeras –como la United Fruit Company– estandarizaron sus viviendas y establecieron varios modelos según la categoría social del trabajador (capataz, administrador, obrero) y también según el número de habitantes. Así también lo hicieron los dueños

Las casas de las haciendas tenían dos o cuatro aposentos, corredor y techo a dos aguas de H. G. Se construían con madera obtenida de los aserraderos locales, siguiendo el sistema de tablón y tapa junta, o el de estructura tipo *ballom frame*, cerrada con tablilla superpuesta o machihembrada.

The workers' houses in Esclabón are similar to most of those built on other ranches and plantations in the Turrialba-Reventazón region. The model adopted was that of the indigenous

palenques (houses for several families), like those designed for the Limón sanitation project and the houses built for railway staff. Subsequently, in the 1920s, following a first experience in Costa Rica, the Canal Zone in Panama and other Caribbean countries, banana companies such as the United Fruit Company standardised their dwellings and introduced several models dictated by the social status of the worker (foreman, manager, labourer) and the number of occupants. The owners of ranches and plantations followed suit, introducing a variety of specific characteristics to differentiate their estates. The plantation houses usually had two or four rooms, a verandah and a pitched roof. They were made of wood obtained from local sawmills and adopted either the

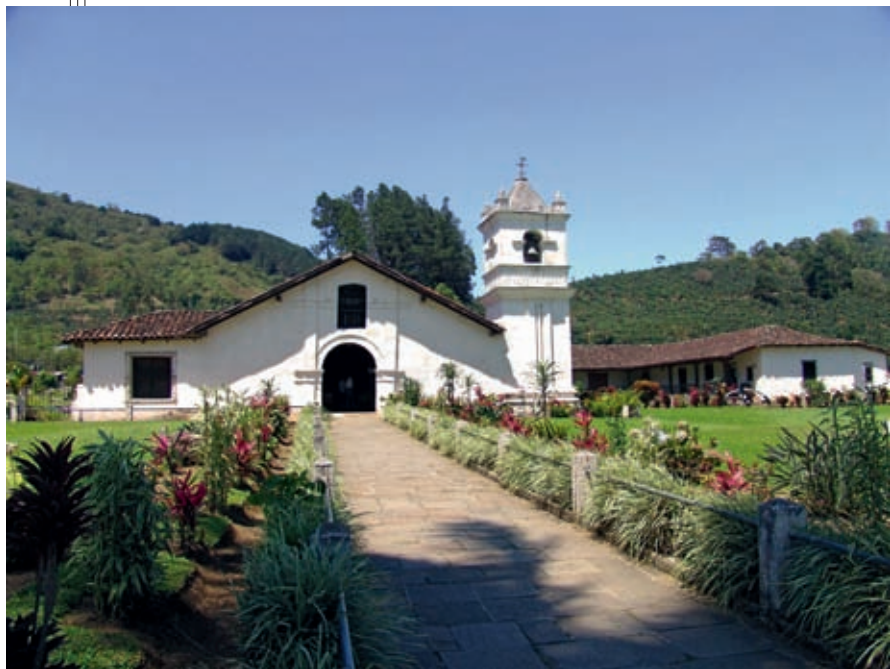
El templo de Orosi es uno de los pocos vestigios de arquitectura colonial que subsisten en el país. De aspecto sobrio y humilde, es representativo de los templos de doctrina construidos en el Valle Central. El templo es de paredes de adobe y tiene una sola planta, la cual está subdividida, en ambos lados, por dos filas de horcones que ayudan a sostener la techumbre de artesonado de madera. En la nave izquierda tiene dos capillas: la Bautismal y la de las Ánimas. En la fachada exterior, enclada y enmarcada por un techo de tejas de dos aguas, sobresale la torre del campanario. Esta tiene una sobria decoración, compuesta por una cornisa en la que se esboza una especie de balaustrada en un relieve casi plano.

converted Indians in the Central Valley. The church is a single-storey building with adobe walls. It is sub-divided on both sides by two rows of posts that help to support the coffered roof. The left aisle contains two chapels: the Baptismal Chapel and the All Souls Chapel. The exterior façade, which is whitewashed and framed by a pitched tiled roof, is distinguished by the bell-tower. This is simply decorated, comprising a cornice adorned with a type of balustrade in almost flat relief. Damaged by both earthquakes and floods, the building has been restored on several occasions. Situated on the south side of the church is the monastery, which adopts an L-shaped plan. Nowadays, this houses a museum of colonial religious images and altarpieces.

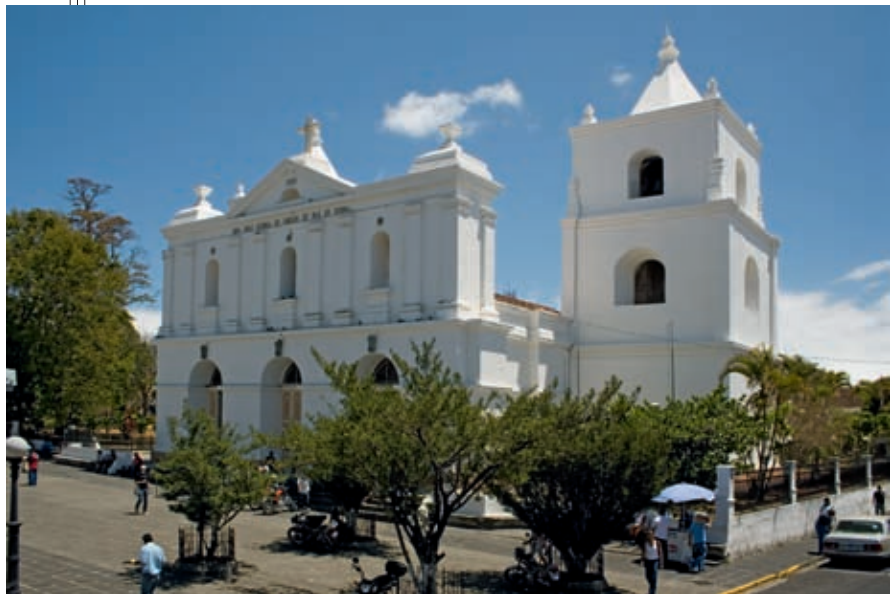
136 Templo Parroquial

El actual templo parroquial de Heredia fue precedido por tres iglesias: una provisional, de techo de paja, de 1717; una modesta ermita de abobe cubierta de teja, de 1722; y un templo de cimientos de piedra, muros de adobe, pilares de cedro y techo de tablas, de 1760. Este último, de 65 varas de largo y un poco más de 20 de ancho, sobrevivió casi cuatro décadas. El 31 de octubre de 1797 se colocó la primera piedra para la construcción de la actual parroquia. El proceso constructivo

The present-day parish church in Heredia was preceded by three earlier versions: a provisional one with a straw roof, from 1717; a modest adobe chapel from 1722; and a church from 1760. The latter survived for nearly four decades. The church managed to withstand the first earthquake in 1822, but was not as fortunate in 1851, when another earthquake caused irreparable damage to the main façade. The architect Francisco Kurtze, Director of Public Works, designed a new façade, shifting it one module forward in relation to the towers. The church comprises a nave and two aisles, all masonry constructions. The continuity of these three spaces is interrupted by the slightly raised roof above the chancel. The volumetric design

is both simple and austere. Complementing the structure are the sacristy, and the octagonal baptistry and dome. Situated on the northeast side is the parish building, a pure volume decorated with a classical repertoire of elements. This building is visibly younger than the church. The church nave is crowned by a wooden ceiling in the fashion of a barrel vault. Meanwhile, the chancel displays a segmental vault, rectangular in shape, which is higher than the roof over the remaining parts of the church. The interior was finished in 1878 and is distinguished by slender fluted columns crowned with the abacus and echinus typical of classical academicism. Similarly, a frieze with triglyphs and metopes adorned with the fleur de lys serves to articulate the various elements and lends unity to the

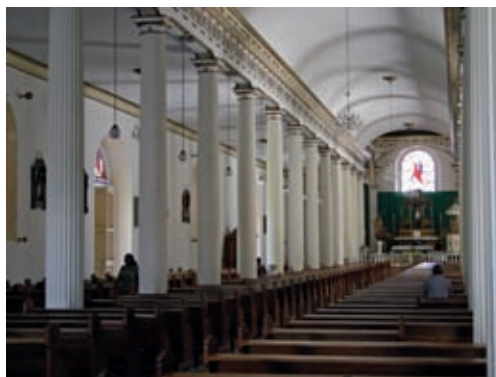
El templo consta de tres naves, construidas de calicanto. La continuidad de las naves se interrumpe al elevar sutilmente la cubierta en el presbiterio. La volumetría es simple y austera. El conjunto se complementa con la sacristía y el baptisterio, de planta octogonal y cúpula. Hacia el extremo noreste sigue el edificio parroquial, volumen puro decorado con elementos propios del repertorio clásico. Es evidente la juventud de esta edificación en relación con el templo. La nave central del área secular está coronada por un cielo raso de tablilla, como bóveda de cañón. El presbiterio se identifica por una bóveda rebajada, de planta rectangular, la cual se sobrepone y alcanza el mayor nivel del templo.

Los acabados internos fueron concluidos en 1878. Destacan entre ellos las esbeltas columnas estriadas, coronadas con ábaco y equino, motivos propios del academicismo clásico. Además, un friso alterno de triglifos y metopas con flor de lis articula todos los elementos y le da unidad al espacio a nivel del entablamento. Delimitado por la fachada y las torres se sugiere un nártex, acentuado por el entepiso que le da cabida al coro. La composición de la fachada frontal reitera la sobriedad de la parroquia. Predomina un plano simétrico, seccionado en tres niveles articulados por ligeros frisos. El primer nivel es horadado por tres pórticos que anuncian igual número de naves. El segundo es modulado por pares de pilastras que se alternan con hornacinas. El tercero es coronado en los flancos por torreones rebajados, y en el centro por un frontón que luce un tímpano con hornacinas. Resguardan la fachada, un poco retraídas, las torres del reloj y del campanario. Las fachadas laterales exponen con orgullo destacados contrafuertes, casi desafiando las energías tectónicas a las que este santuario ha resistido, para mostrar ese austero pero digno ejemplo de un criollo barroco centroamericano.

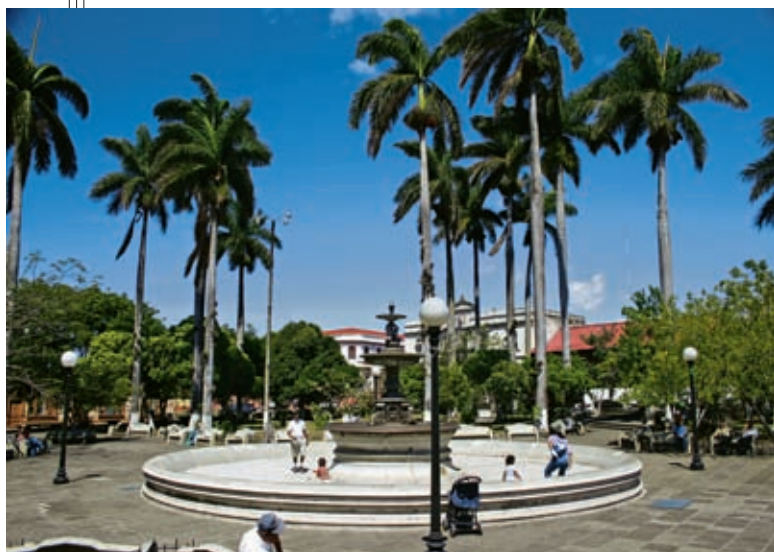
El gobernador Tomás de Acosta fue testigo de cómo los heredianos, no satisfechos con la sencillez de su primera iglesia parroquial, se propusieron construir un templo que fuera «más digno». De ese empeño surgió la actual parroquia de la Inmaculada Concepción. Fieles a las ordenanzas de Indias, al poniente del templo ubicaron la plaza, espacio de reunión social y centro de la actividad mercantil de la ciudad. La fisonomía de parque de esa plaza se logró configurar, en gran medida, gracias a que la actividad comercial se trasladó en 1889 hacia el recién inaugurado mercado metropolitano. El trazado del parque y la construcción de aceras y cunetas estuvieron a cargo del ingeniero Manuel Benavides. En 1905, Pablo Lépiz construyó un quiosco, el cual fue sustituido por el actual, diseñado en 1940 por el arquitecto José María Barrantes. Esta tribuna todavía es el escenario de las retretas que deleitan a los lugareños. El parque luce una fuente de hierro de tres niveles (platos), importada de la Inglaterra industrial para conmemorar la conclusión de la cañería (1879), infraestructura diseñada por el ingeniero Manuel Dengo Bertora.

The layout of the square and the construction of the pavements and kerbs were undertaken by the engineer Manuel Benavides. In 1905, Pablo Lépiz built a bandstand, which was subsequently replaced by the present-day structure, designed in 1940 by the architect José María Barrantes. This platform is still used for open-air concerts to this day. The square boasts a three-level iron fountain imported from England to commemorate the completion of the plumbing system (1879), designed by the engineer Manuel Dengo Bertora. Situated on the northwest side of the square are two symbols of institutional architecture: the Republic of Argentina School and the former Provincial Government and Post Office building. On the north side of the square looms a sculptural and

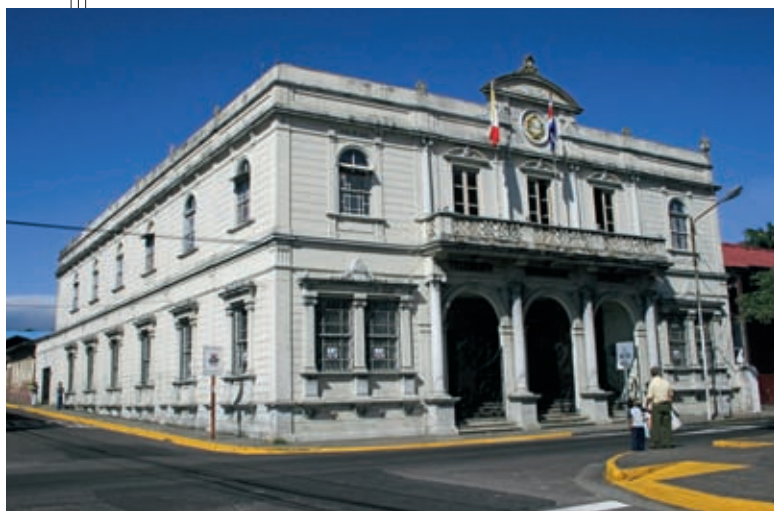
Autores: Luis Llach, Wenceslao de la Guardia

La disposición esquinera del terreno determina la composición general del edificio, el cual es un cuerpo rectangular de dos pisos proyectado en L. Destina el primer piso para las funciones de correo y telégrafo y reserva el segundo para las actividades propias de la administración municipal. En el edificio destaca el portal, ubicado frente al parque, y un volumen uniforme hacia el oeste, frente a la escuela República Argentina. Un patio esquinero situado al noreste brinda iluminación y ventilación a los ambientes.

Según las cláusulas del contrato, la compañía constructora se comprometía a garantizar la resistencia del edificio ante los sismos y contra el fuego, mediante el uso de concreto armado en los muros, metal en los techos, mosaico en los pisos y en los cielos y madera en los detalles. El volumen es de una geometría simple, con aplicaciones decorativas de rasgos clasicistas. El frontis que mira hacia el parque sugiere una fluidez del espacio urbano hacia el interior del edificio, gracias a un pórtico tripartito rematado por un balcón. El pórtico vestibular está conformado por tres arcos con claves molduradas, las cuales se enmarcan y alternan con destacados fustes, sustentados por netos prismáticos y coronados por capiteles jónicos y dados en triglifos. En el nivel superior, tres tímpanos escarza-

rear walls and jambs alternate, adorned with geometric and classical details. The cube-shaped volume is crowned by an entablature made up of panel segments and, above these, a smooth fascia supports acroteria, which in turn mark the rhythm of the general modulation. In the past, these facilities accommodated numerous types of offices alongside the postal functions, such as offices for central government advisers, municipal government activities and associated services. The building has also been used as the traditional home of the city's band. Together with the Republic of Argentina School, an academic landmark in the province, the Provincial Government and Post Office Building adorns the urban perspective on entering the Historic Quarter.

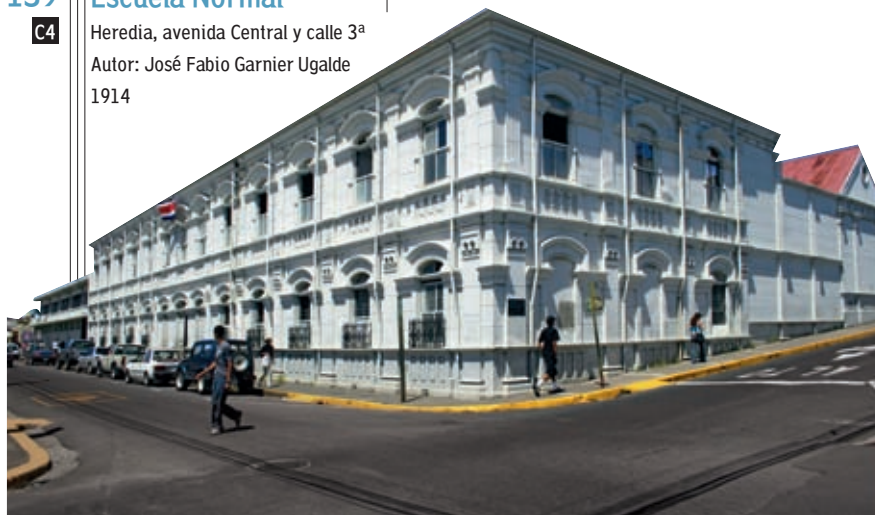
Autor: José Fabio Garnier Ugalde

El emblemático edificio de la antigua Escuela Normal se ubica un poco menos de 200 m hacia el este del centro histórico de Heredia. El proyecto abarca las dos terceras partes de la manzana, con frentes hacia las avenidas Central y 1ª y a la calle 3ª. El promi-

nente cuerpo principal, orientado hacia el sur, sobresale como un volumen de dos pisos. Un repetitivo módulo genera una composición continua, emulando el señorío de un *palazzo*. Hacia el norte, tres pabellones de un solo piso, de discreta estética, se alternan con patios. Estos iluminan y ventilan los amplios corredores, además de salvar el desnivel del terreno por intermedio de solemnes escalinatas. Adosado al tercer pabellón

The emblematic building that accommodates the former Teacher Training College is situated just over two hundred metres east of the Historic Quarter. The project encompasses two thirds of the urban block, with façades overlooking Central and First avenues and Third Street. The prominent main section, which faces south, is a double-storey volume in which a repetitive module generates a continuous composition, emulating the elegance of an Italian «palazzo». On the north side, three single-storey wings with a discreet appearance alternate with courtyards. The latter serve to illuminate and ventilate the wide corridors, as well as compensating the difference in ground level by means of formal flights of steps. Adjacent to the third wing at
